## TAKTFAST

### KENTS KONSERT - DU & JAG DÖDEN?

***K. Rainer Massarsch, Geo Engineering AB***

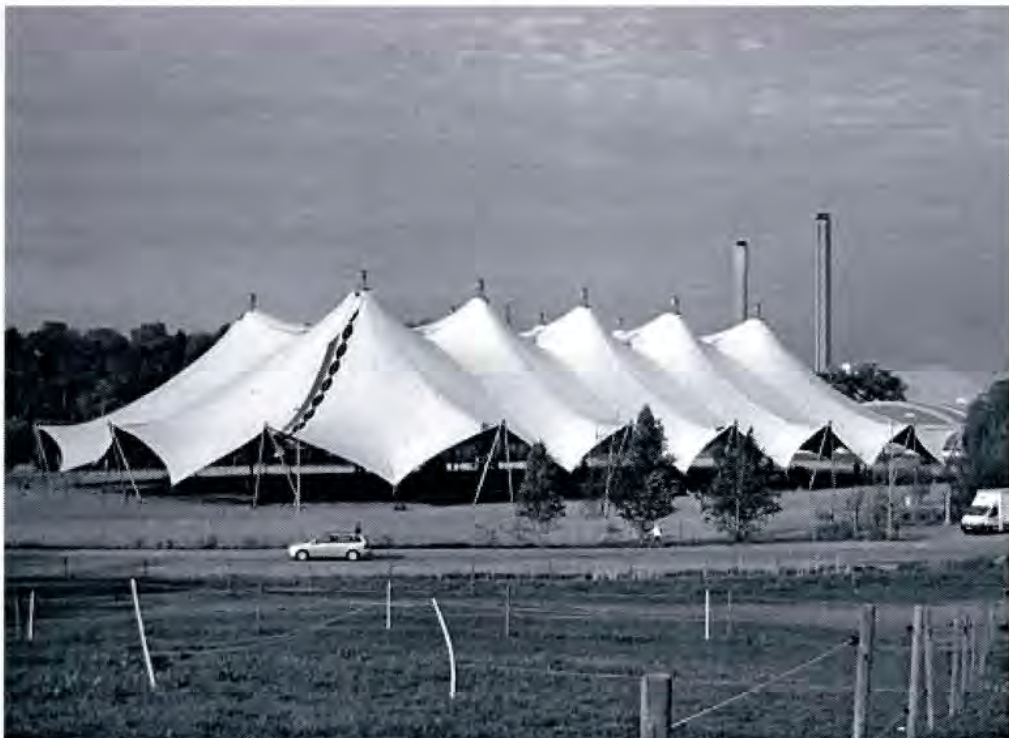
*Figur 1. Vy av Europas största tält efter resning vid Storängsbotten.*

I Stockholm skulle konserterna hållas på en stor parkeringsplats vid Storängsbotten och var utsålda flera veckor i förväg. Till andra konserten, som skulle äga rum lördagen den 28 maj 2005 hade fler än 20 000 biljetter sålts. Figur 1 ger en vy över det gigantiska tältet som kan rymma upp till 25 000 personer.

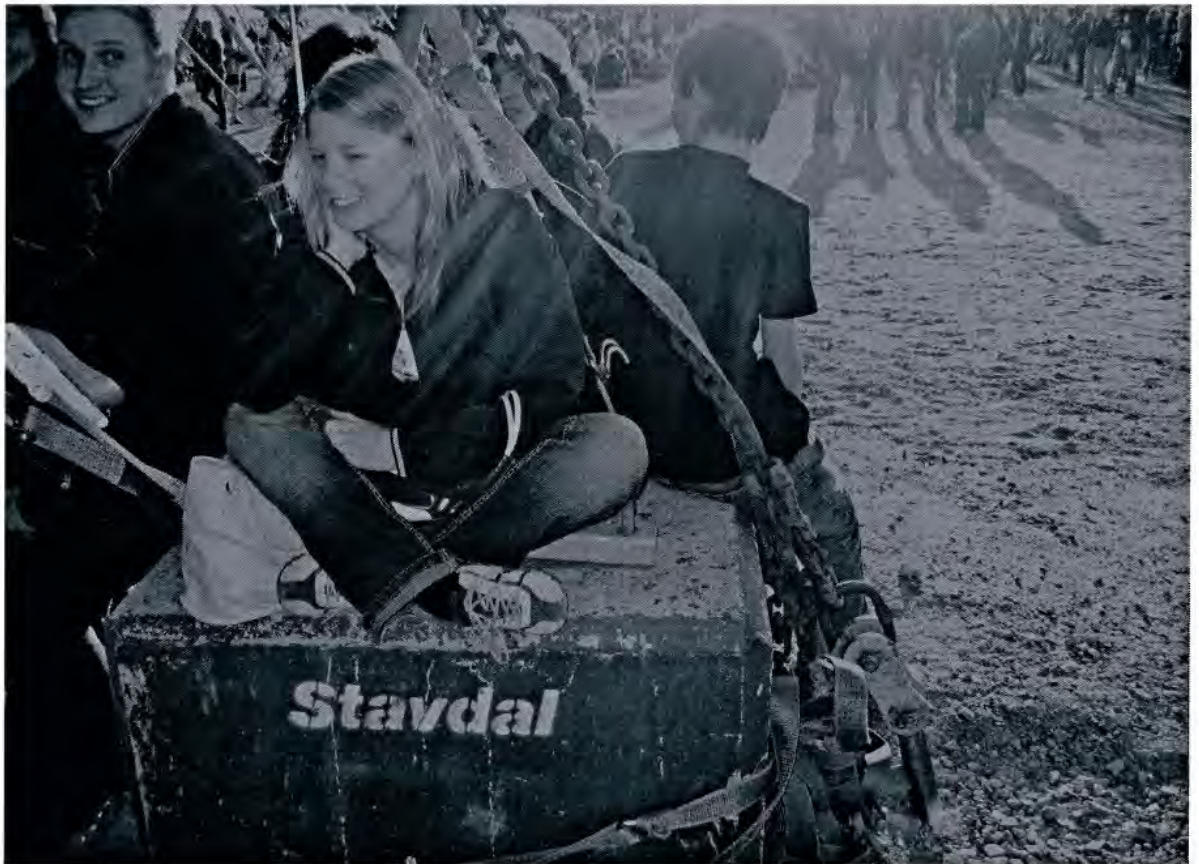
Att förbättra tältförankringen var dock en nyckelfråga, då okontrollerade rörelser eller dragbrott hos jordskruvarna skulle kunna leda till en kollaps av tältet. En betryggande lösning var att öka bärförmågan genom betongvikter som kopplades till jordskruvarna, Figur 3. Under två dagar kammades Stockholm på betongblock, som bland annat fanns tillgängliga i det närbelägna hamnområdet. Eventuella rörelser i förankringen övervakades genom spraymarkeringar på dragstagen i marknivån.

*Figur 3. Bärförmågan hos jordskruvsförankringen ökades genom betongblock. Stabiliteten förbättrades ytterligare tack vare insatser från frivilliga konsertdeltagare.*

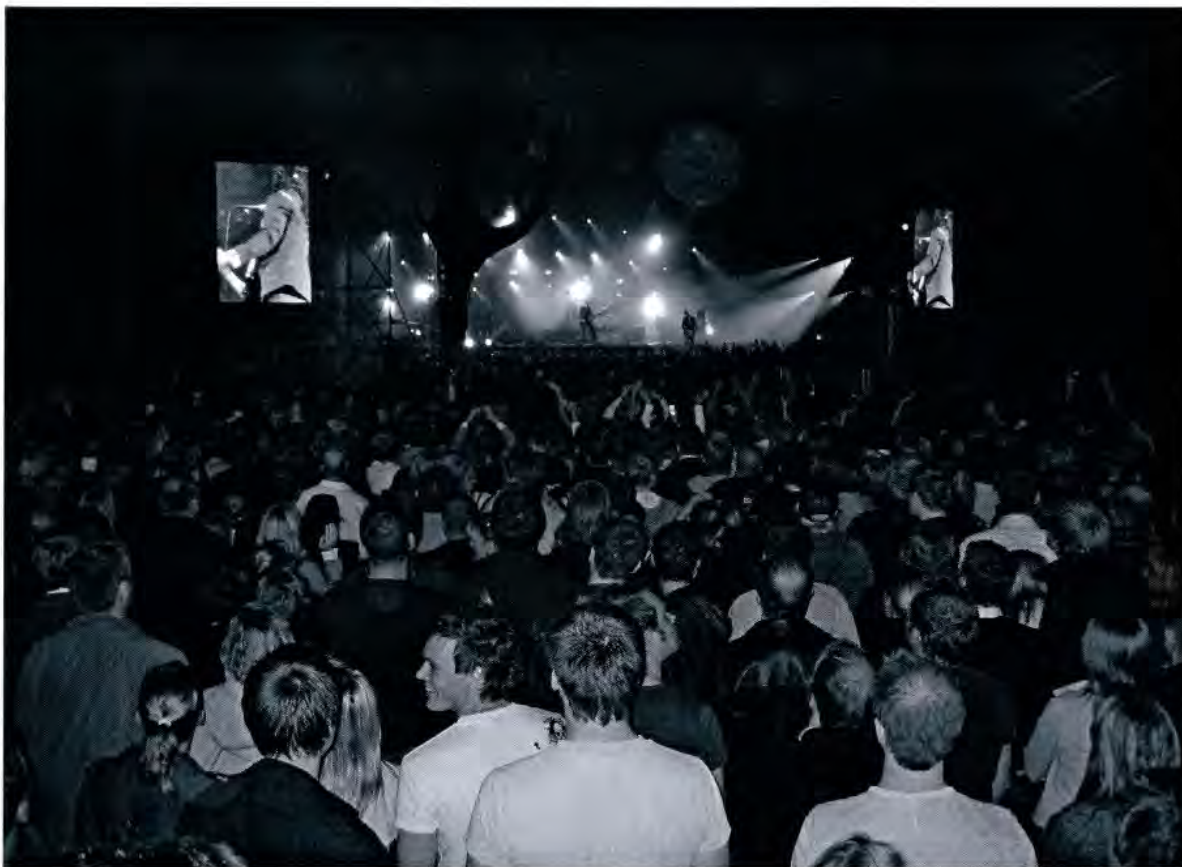
*Figur 4. Första dagen av konserten "Du & jag – döden" genomfördes utan problem inför en publik på 15 000 personer.*

Dagen före konserten upplevde Stockholm en av vårens kraftigaste stormar, som utsatte tältet för betydande laster. Förankringen och tälttornen klarade dock belastningen utan noterbara rörelser. Den första konserten kunde genomföras utan några problem och blev till en stor publiksuccé, Figur 4. Vibrationsmätningar vid scenen visade att svängningsnivån var relativt låg (ca 2 – 5 mm/s) och låg inom ett frekvensintervall av 2 – 2,5 Hz. Inga nämnvärda vibrationer uppmättes i tältförankringen.

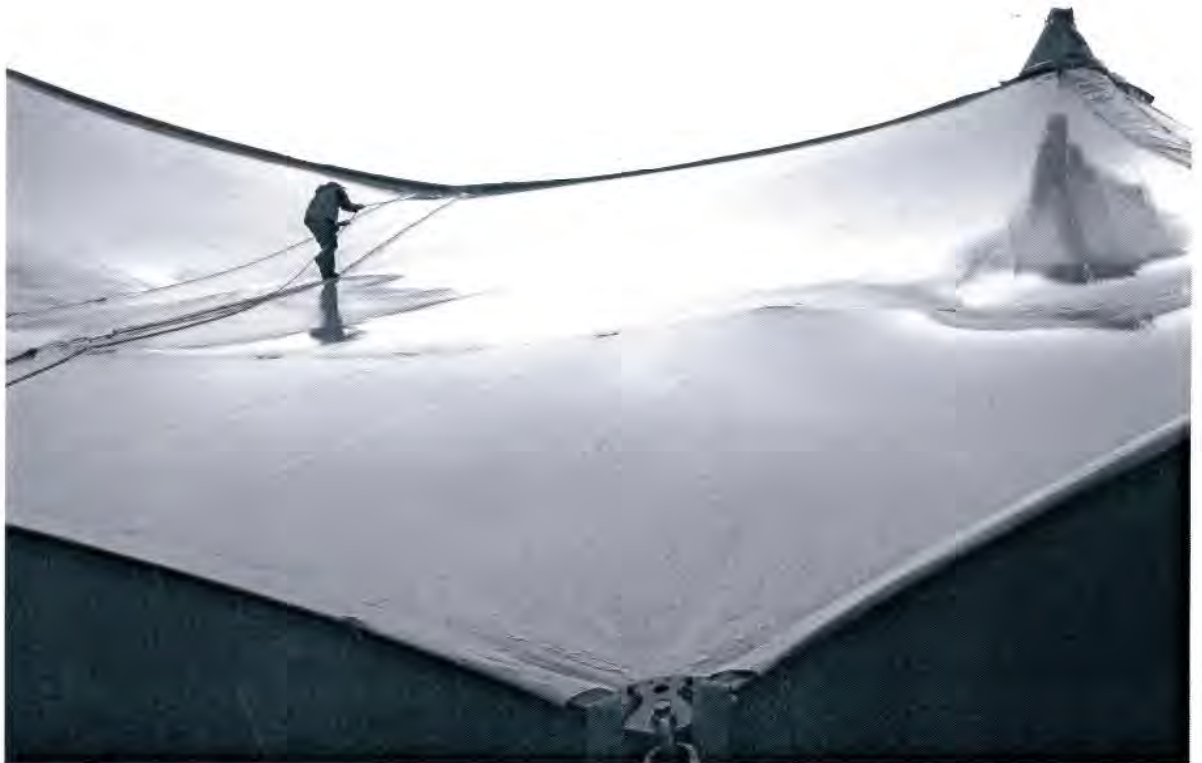
Andra konsertdagen inleddes med ett våldsamt åskregn strax innan konsertens början. Över 20 000 förväntansfulla åhörare trängdes under tältet. Samtidigt konstaterades att stora vattenmängder började samlas på tälttaket, som på grund av den något snedställda tältkonstruktionen inte dränerade enligt planerna. Om inte vattnet kunde forslas bort från taket, skulle detta kunna öka den ojämna belastningen och därmed riskera stabiliteten. En modig tältarbetare klättrade i ösregnet på det över 20 m höga taket, Figur 5. Han kunde inte få bort vattnet och då återstod endast ett alternativ – att sticka hål i tälttaket. Tidningsrecensionerna nästa dag beskrev den oväntade "duschen" som ett något ovanligt inslag i en popkonsert. Inte många anade att denna åtgärd räddade kvällens föreställning...

*Figur 5. För att tömma vattnet som hade samlats på tälttaket fick hål stickas i taket – en vattendusch som räddade konserten...*
